Revêtements et entretien

Description

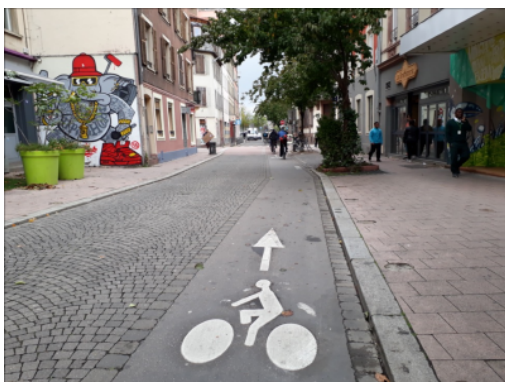
Bande goudronnée dans une rue pavée à Strasbourg

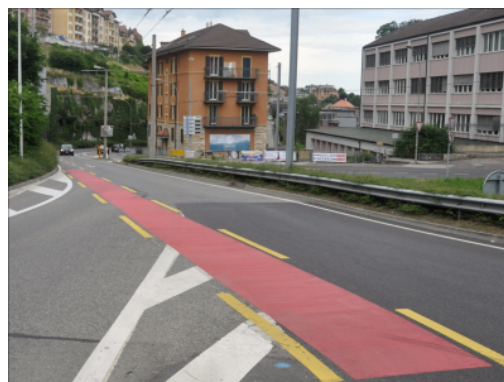
Revêtement rouge à une intersection à Neuchâtel

La sécurité peut être accrue par le marquage de certaines zones potentiellement dangereuses, par exemple lors de croisements avec le trafic motorisé. Ce marquage est rouge en Suisse. Il est parfois vert ou bleu dans d'autres pays. Une coloration systématique des aménagements cyclables, comme les «cycle superhighways» à Londres, ou l'utilisation d'asphalte coloré comme aux Pays-Bas, contribue également à la visibilité du réseau. De même, l'entretien des infrastructures cyclables garantit l'efficacité et la sécurité des itinéraires cyclables toute l'année.

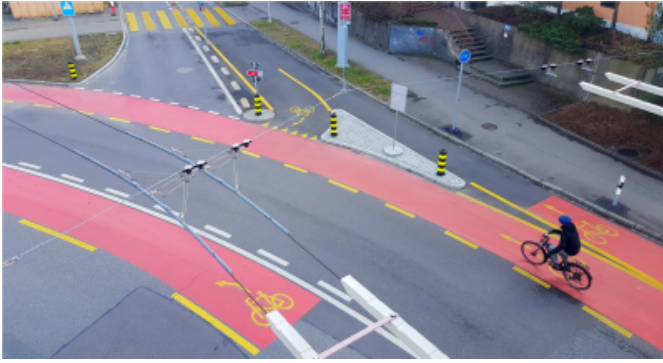
Revêtement rouge au carrefour de Bucheggplatz à Zurich

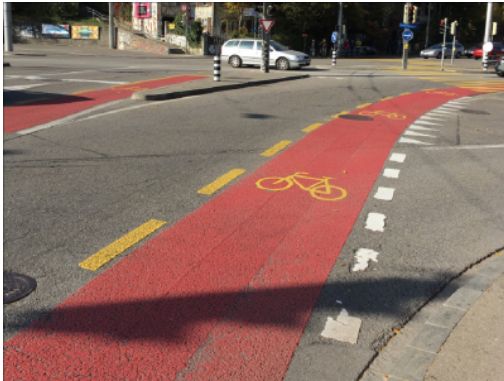
Revêtement rouge à l'intersection Henkerbrünli à Berne

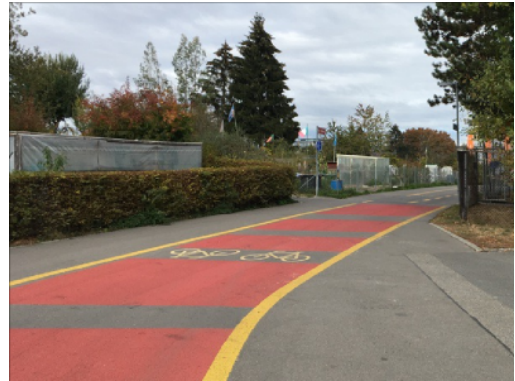
Revêtement rouge sur un espace où les piétons ne croisent une piste cyclable à Berne
